# **GÉPJÁRMŰ-ÁTVÉTELI ÚTMUTATÓ KISHASZONGÉPJÁRMŰVEK**

A Magyar Lízing Szövetség tagjai gyakorlatán alapuló útmutató megjegyzésekkel ellátott fényképeket tartalmaz, feltüntetve az elfogadható sérülések típusainak listáját, valamint széleskörű információval szolgál a gépjárművek használói/vezetői számára.

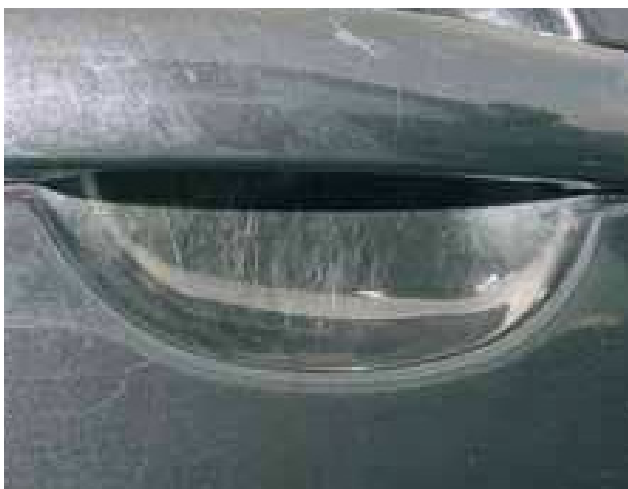
A karosszéria felszínének karcolásai mérettől függetlenül, feltéve, hogy azok sekély mélységük révén polírozással könnyen eltávolíthatók.

A gépjármű felszínének olyan karcai, melyek polírozással nem távolíthatók el, de nem károsítják a rozsdásodást gátló bevonatot, feltéve, hogy a karosszéria adott elemén legfeljebb egy ilyen karcolást található, és hogy a karcolás hossza nem haladja meg a 200 mm-t, szélessége pedig az 10 mm-t, vagy az átmérője legfeljebb 40 mm.

A teljes karosszérián összesen 5, a fentieknek megfelelő sérülés fogadható el.

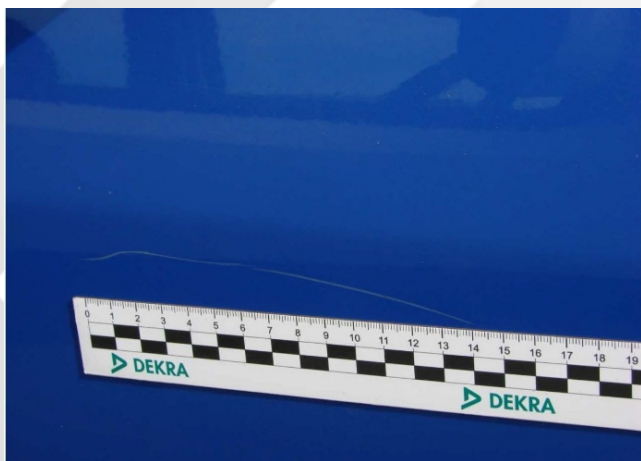
A karosszéria felszínének karcolásai, méretüktől függetlenül, melyek a rozsdásodást gátló bevonatot károsítják.

Karcolások, melyek polírozással nem távolíthatók el, és melyek hossza meghaladja a 200 mm-t, szélességük pedig az 10mm-t, vagy átmérője 40 mm-nél nagyobb.

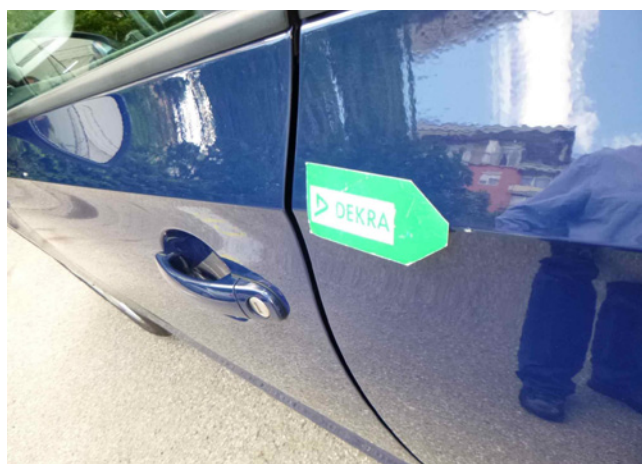
A gépjármű felszínének karcai kavicsfelverődés miatt, feltéve, hogy átmérőjük nem haladja meg a 3 mm-t, és a rozsdásodást gátló bevonatot nem károsítják.

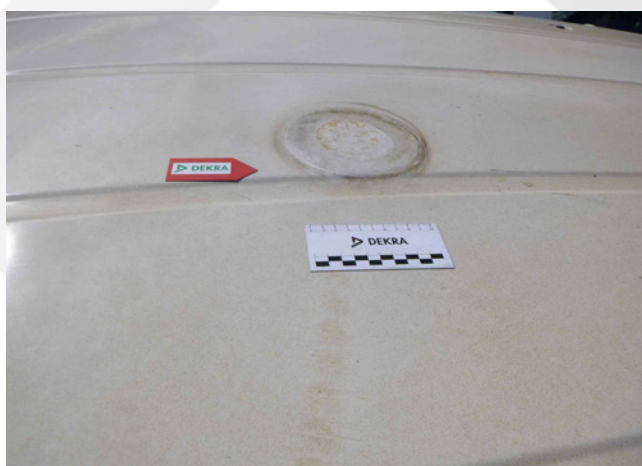
A gépjármű festésén keletkezett sérülések (kavicsfelverődés), melyek átmérője meghaladja a 3 mm-t. Kavicsfelverődés nyomai a gépjármű felszínén, melyek a rozsdásodást gátló bevonatot is károsítják. A festésen keletkezett minden sérülés (pl.: madárürülék, a CB rádió antenna által hagyott nyom) – méretüktől függetlenül – melyek polírozással nem távolíthatók el.

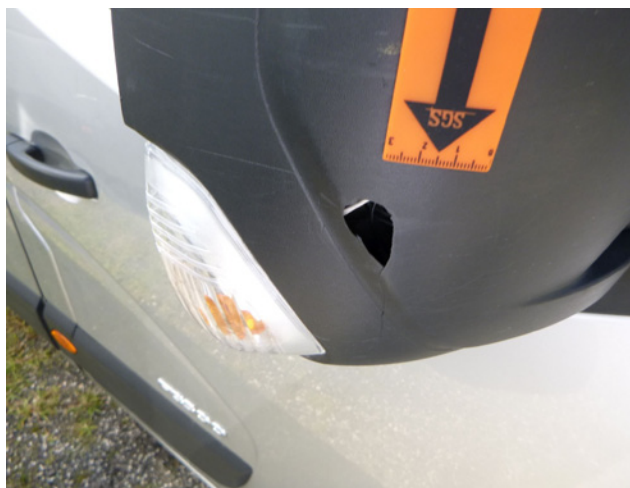
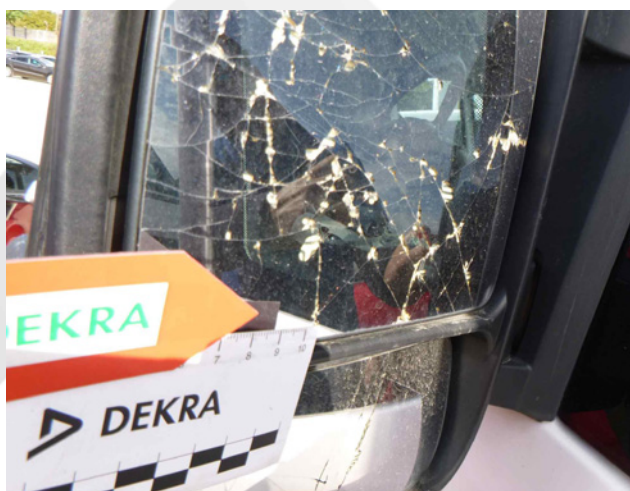
A külső tükörházakon keletkezett karcolások, melyek: fényezéssel nem távolíthatók el, anyagvesztést okoztak, számuk meghaladja az elfogadható három karcot elemenként, hosszuk meghaladja az 50 mm-t, szélességük az 5 mm-t, vagy átmérőjük 20 mm-nél nagyobb.

A külső tükörházak bármilyen törése.

A tükörfelület bármilyen mechanikai sérülése (karcolás, repedés).

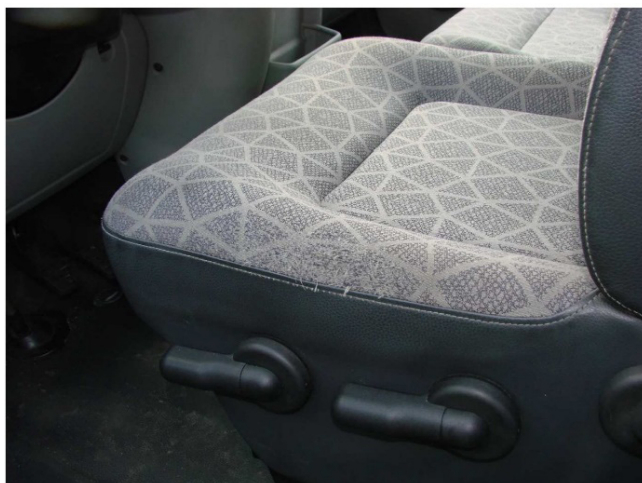
A rendeltetésszerű használat jeleit mutató ülések, például: kissé megkopott kárpit (feltéve, ha nem szakadt), deformált kárpitszivacs (feltéve, ha nem a gépjármű túlterheltsége miatt következik be), foltok (feltéve, ha könnyen eltávolíthatók).

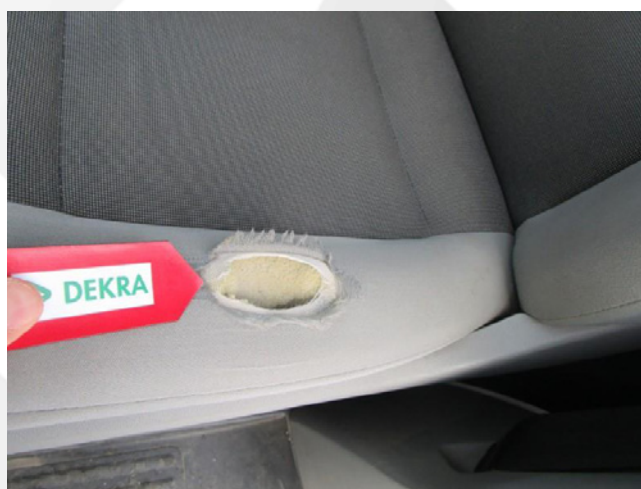
Sérült, például a felületén repedést, szakadást, vágásokat vagy kiégetett lyukakat tartalmazó ülés-kárpit. Olyan foltokat tartalmazó ülés-kárpit, melyek eltávolítása speciális eljárást igényel. Tartós foltokat tartalmazó ülés-kárpit. Olyan anyagokkal (pl. rágógumival) szennyezett ülés-kárpit, melyek eltávolítása speciális eljárást igényel. Hiányos biztonsági övek, hibás beállító mechanizmus, vagy ha az övek anyaga megsérült, például megégett, elvágták vagy elszakadt.
